表1项目总体情况

建设项目名称	华能	华能定边贺圈新墩风电场 100MW 工程				
建设单位	1	半能定边新能	泛源发电有 隔	艮公司		
法人代表	程玉林			党	定庆伟	
通信地址	陕西省榆林市定	产边县定边镇	新区(南新	苑小区 2-3-3	301号)	
联系电话	15929941861	传真	/	邮编	718600	
建设地点		陕西省榆林	市定边县贺	圏镇		
项目性质	新建■ 改扩	建口 技改	ζ□	行业 类别	风力发电 (D4415)	
环境影响报告 表名称	华能	华能定边贺圈新墩风电场 100MW 工程				
环境影响评价 单位	榆林市环境科技咨询服务部					
初步设计单位	中国水电	顾问集团西 北	之勘测设计硕	开究院有限公	·司	
环评影响评价 审批部门	陕西省环境保护厅	文号	陕环批复 〔2015〕 631号	时间	2015年11月 13日	
初步设计审批 部门	/	文号	/	时间	/	
环境保护设施 设计单位	中国水电风	顾问集团西北	:勘测设计硕	开究院有限公	·司	
环境保护设施 监测单位	西	安志诚辐射	环境检测有	限公司		
投资总概算 (万元)	90888.65	其中: 环 境保护投 资(万 元)	730.36	实际环境 保护投资	0.80%	
实际共投资 (万元)	91045.00	其中: 环 境保护投 资(万 元)	767.00	占总投资 比例	0.84%	
设计生产能力 (交通量)	总装机容量为 100MW 建设项目开工日期 2018年9月				3年9月	
实际生产能力 (交通量)	总装机容量为 100MW 投入试运行日期 2019年12月				年 12 月	
调查经费			/	ı

根据《建设项目竣工环境保护验收暂行办法》的相关要求,该项目需进行竣工环境保护验收,编制竣工环境保护验收调查表。为此,华能定边新能源发电有限公司委托我公司承担华能定边贺圈新墩风电场100MW工程竣工环境保护验收调查表的编制工作。本次竣工验收调查的范围包括风电场、场内道路、集电线路及集控中心等工程,不包含110kV升压站及外输线路工程。

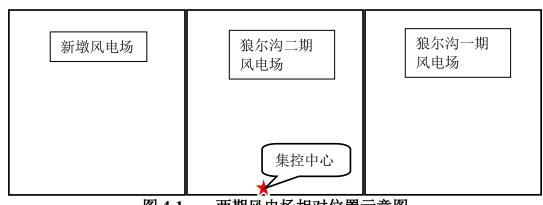
图 4-1 两期风电场相对位置示意图

狼尔沟风电场建设规模 100MW, 分为一期、二期两期工程, 二期工程西侧厂界紧邻 本项目新墩风电场东厂界,集控中心则位于狼尔沟二期风电场中间,位置距离均可兼顾 依托,位置示意图见图 4-1。

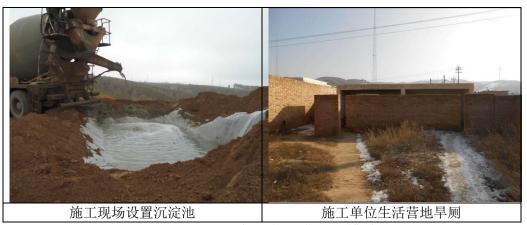
图 7-2 施工水污染防治措施

为防止施工期对水环境造成污染,建设单位通过混凝土使用商品混凝土,商砼车的冲洗废水运至商砼站进行处理,施工场地内设置临时沉淀池对施工废水进行沉淀处理,处理后上清液用于道路洒水。施工营地均租用贺圈镇民房,生活污水依托其现有污水处理措施,采取上述措施后,施工期废水对水环境影响较小。施工期污水处理措施见图 7-2。

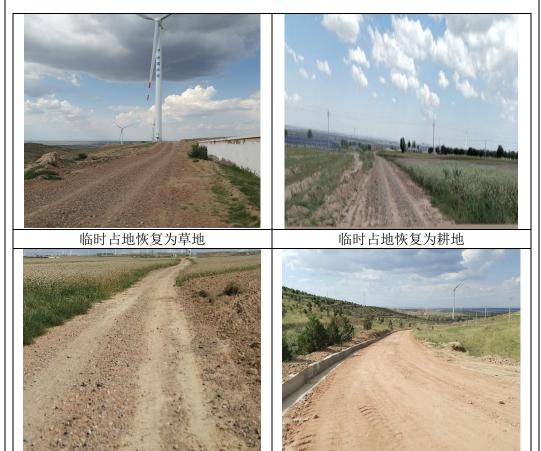
图 7-4 场内道路临时占地恢复情况

新修长 45.785km、宽 6m 的场内施工道路,风电场施工完成后,将施工道路改修为路面宽 4m 的场内永久检修道路,其余 2m 宽原占地类型为耕地的已复垦为耕地,其余路面已恢复为草地、灌木林等原地貌。场内道路植被恢复效果见图 7-4。

临时占地恢复为灌木林地

临时占地恢复为耕地

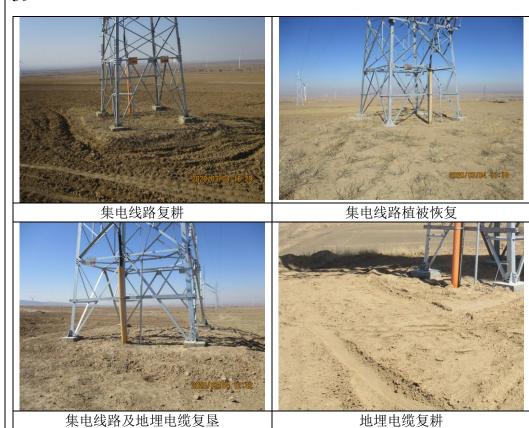
图 7-5 集电线路、地埋电缆临时占地恢复情况

项目集电线路临时占地面积 0.48hm²、直埋电缆临时占地面积 0.13hm²,占地类型主要为草地、灌木林地和耕地。施工结束后,对临时占地进行了翻耕并恢复植被,原占地类型为耕地的已交还当地农民耕种,原占地类型为草地、林地的已撒播紫花苜蓿恢复植被,植被恢复效果见图 7-5。
